# 美浜町内通学路対策箇所図

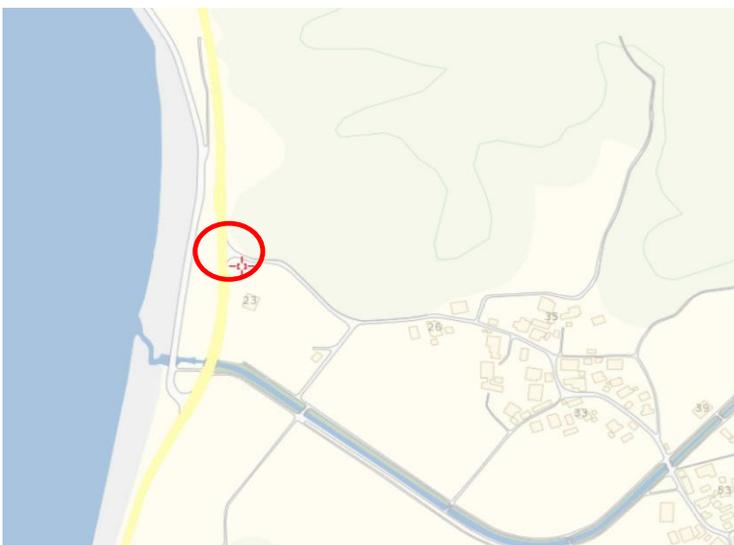
番号	⑲ (継続 R4～)
小学校区	美浜中学校 美浜中央小学校
路線名	県道松屋河原市線
箇所名	美浜中央小学校前横断歩道
通学路の状況等	横断歩道を渡ろうと児童・生徒が待っていても、止まる車両が少なく、スピードを出して通行する車両が多い。
対策内容	交通安全指導 警察によるパトロールの実施
備考
