美浜町内通学路対策箇所図

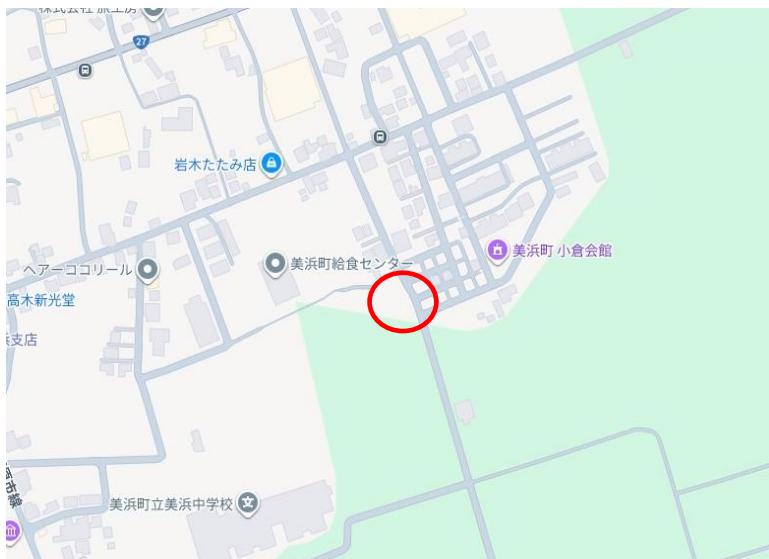
番号	㉔(R6~)
小学校区	美浜中央小学校 美浜中学校
路線名	町道川東49号線
箇所名	美浜中学校プール付近
通学路の状況等	教員住宅方面から美浜中学校に向かう車が危険。
対策内容	交通安全指導 見守りによる安全確保
備考
