美浜発電所の状況について

美浜発電所3号機の 原子炉を手動停止

高圧タービンからの蒸気漏れに関する調査状況

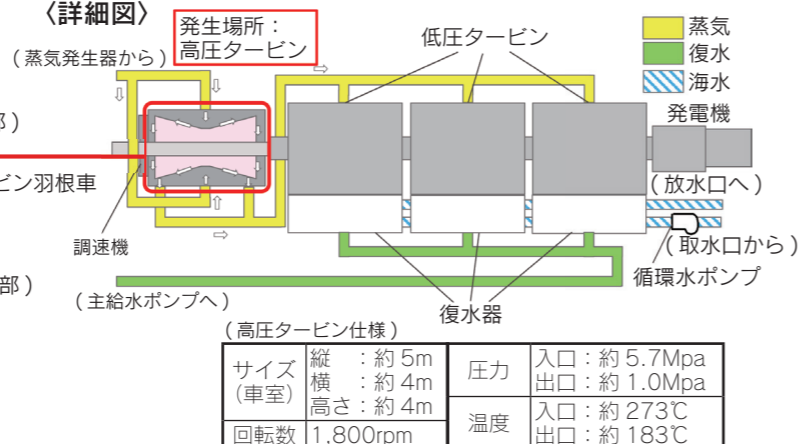
<詳細図>

※1 高圧タービンを覆うカバー(車室…上下2分割)自体の温度を測定しており、上部と下部の温度差が生じた場合に発信する警報。上部温度-下部温度で温度差を監視しており、「温度差大(一側(マイナス側))」は下部に比べて上部の温度が低いことを示す。

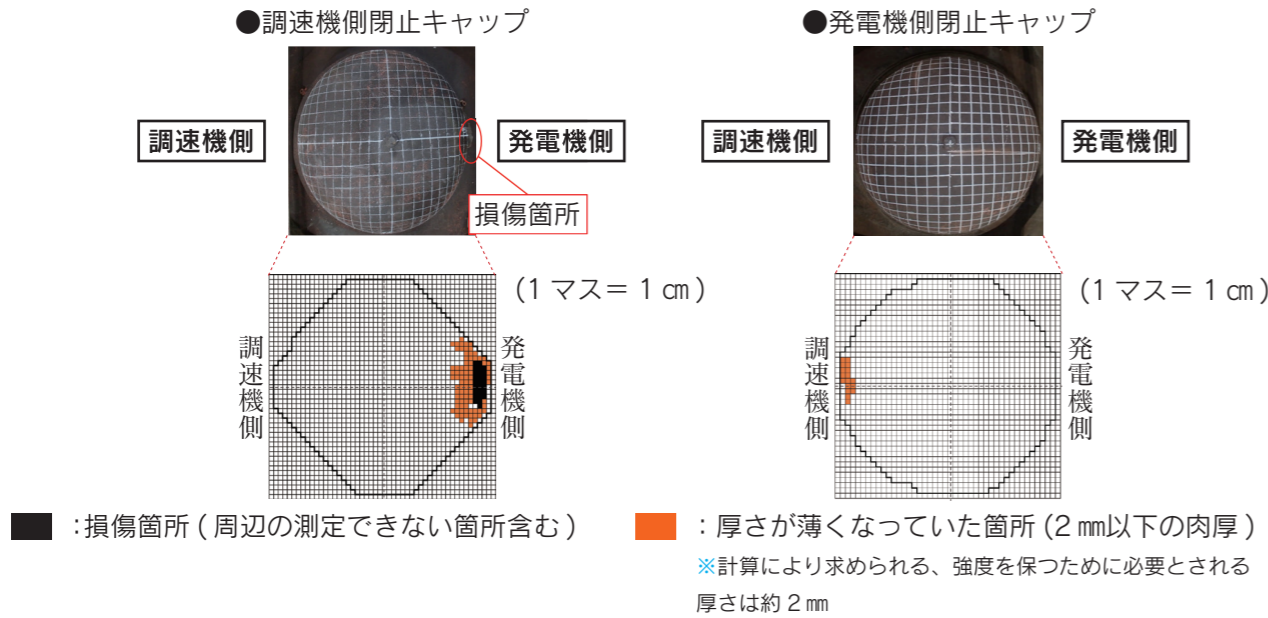
■ 外面からの肉厚測定結果

今回損傷が確認された調速機側の閉止キャップについて、超音波による肉厚測定を実施した結果、損傷箇所を中心に周辺の厚さよりも薄くなっており、最も薄い箇所は約1mmとなっていました。

なお、発電機側の上部車室閉止キャップについても肉厚測定を実施した結果、調速機側の閉止キャップと同様に薄くなっている箇所があることが確認されています。

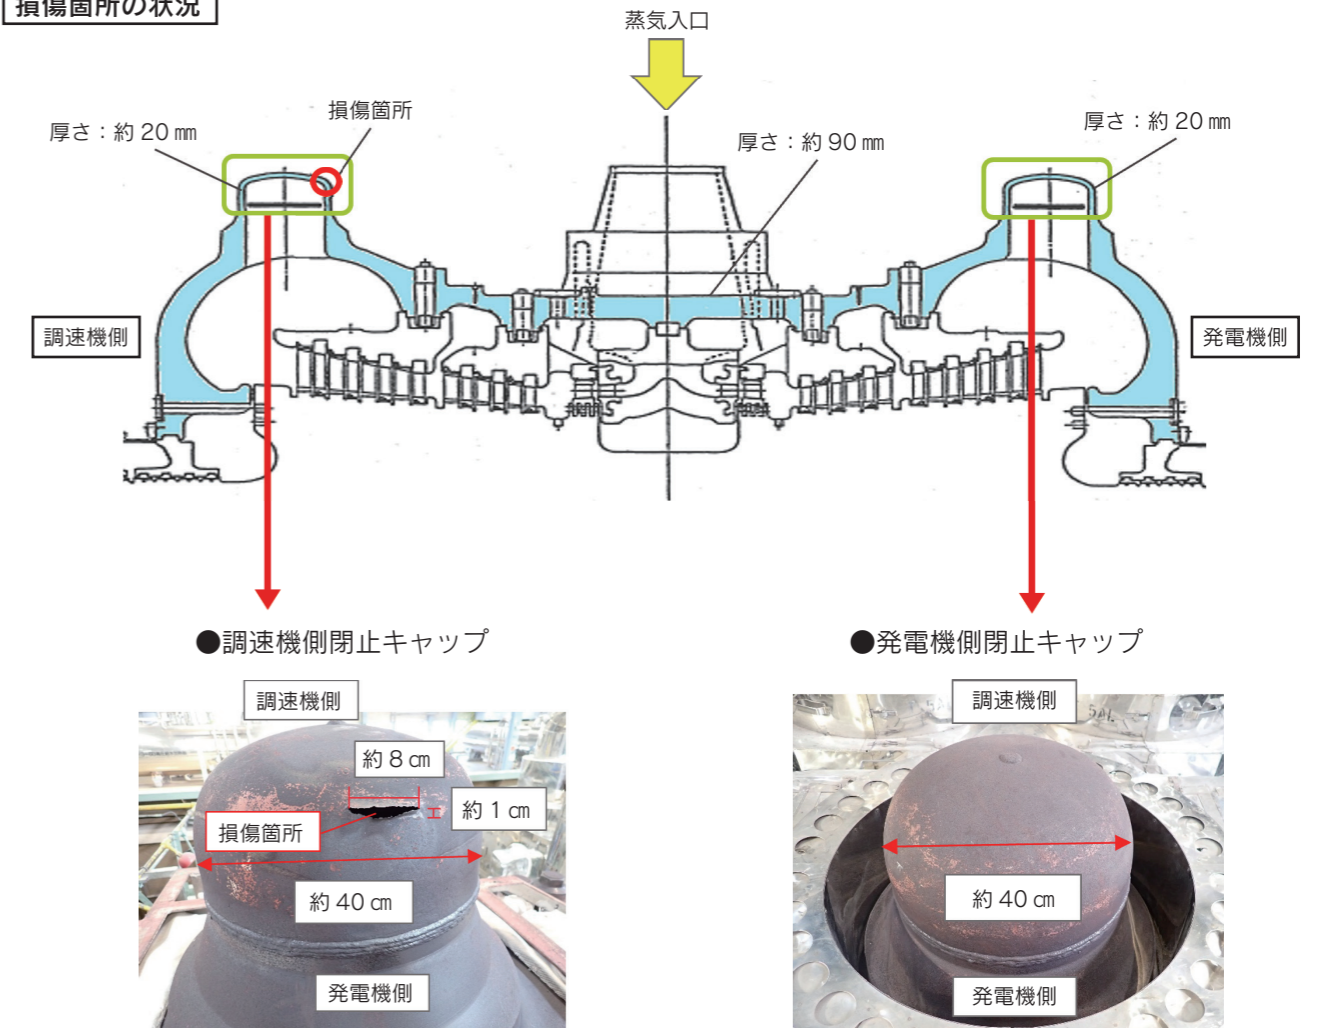
■ 損傷箇所の状況

車室上部を中心に外面から目視点検を実施した結果、2つある上部車室閉止キャップのうち、調速機側のキャップの母材に縦約1cm、横約8cmの損傷が確認されました。

関西電力(株)は、調速機側及び発電機側の閉止キャップを切り出して工場に搬送し、破面観察等の詳細な原因調査を実施し、調査の結果も踏まえ対策を検討するとしています。
