美浜発電所の状況について

美浜発電所3号機の原子炉を手動停止

高圧タービンからの蒸気漏れに関する調査状況

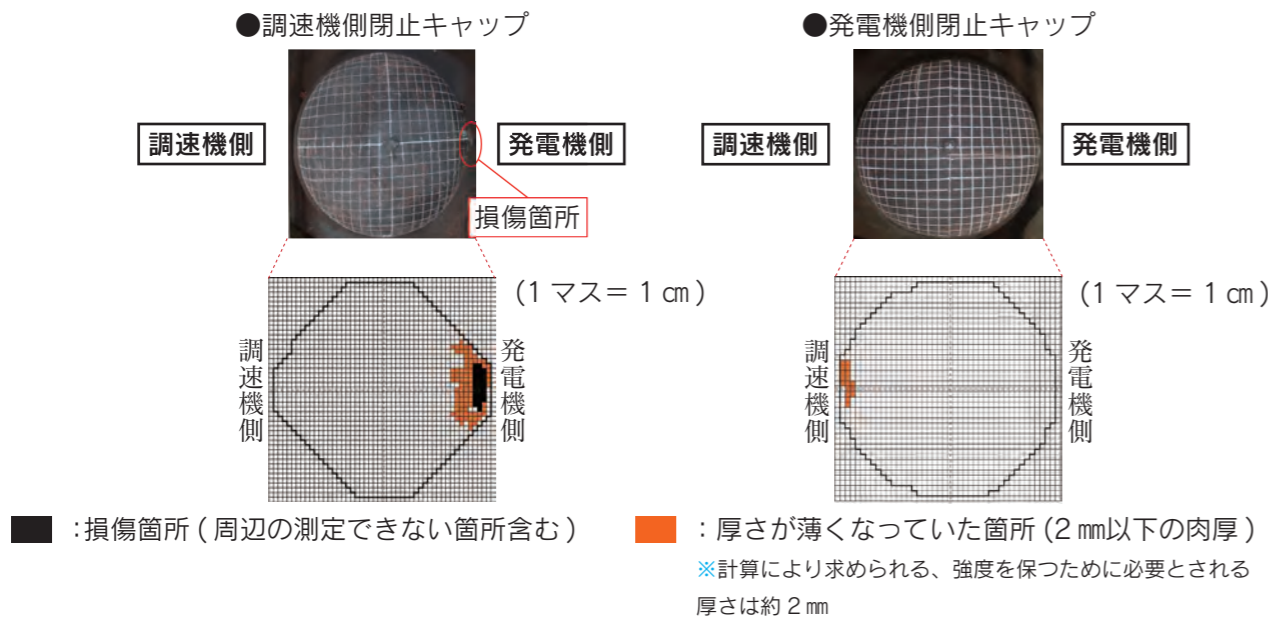
■ 外面からの肉厚測定結果

今回損傷が確認された調速機側の閉止キャップについて、超音波による肉厚測定を実施した結果、損傷箇所を中心に周辺の厚さよりも薄くなっており、最も薄い箇所は約1mmとなっていました。

なお、発電機側の上部車室閉止キャップについても肉厚測定を実施した結果、調速機側の閉止キャップと同様に薄くなっている箇所があることが確認されています。

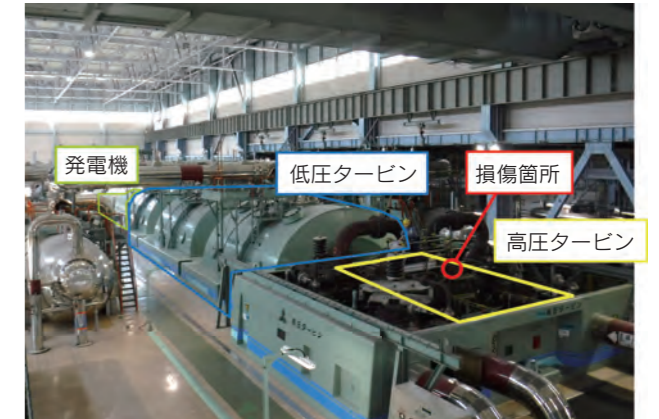
↑タービン建屋内の現地写真

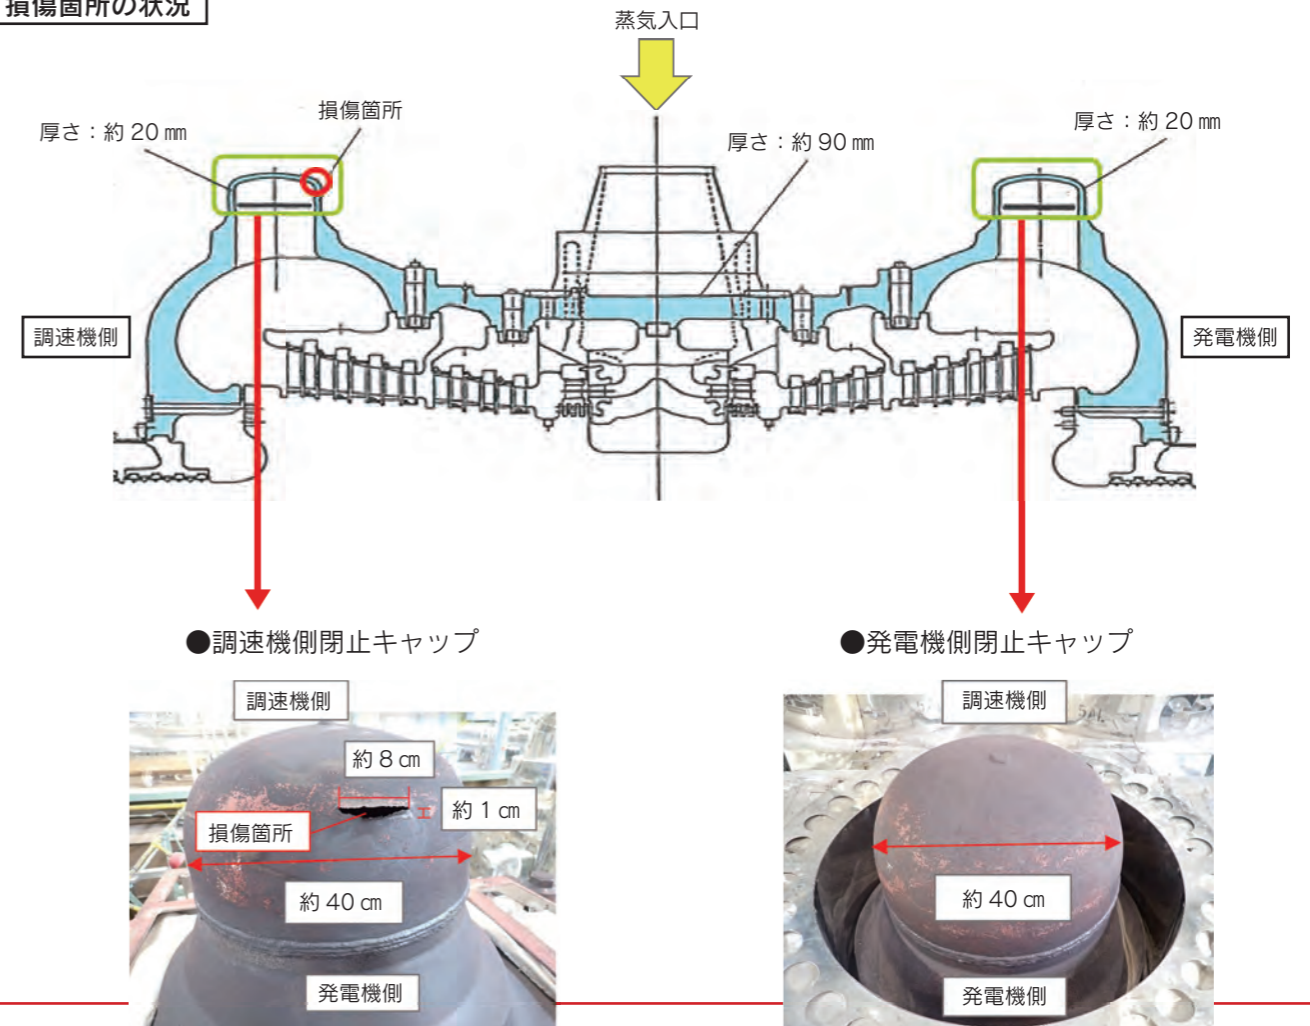
■ 損傷箇所の状況

車室上部を中心に外面から目視点検を実施した結果、2つある上部車室閉止キャップのうち、調速機側のキャップの母材に縦約1cm、横約8cmの損傷が確認されました。

関西電力(株)は、調速機側及び発電機側の閉止キャップを切り出して工場に搬送し、破面観察等の詳細な原因調査を実施し、調査の結果も踏まえ対策を検討するとしています。
