美浜発電所の状況について

美浜発電所3号機の原子炉を手動停止

高圧タービンからの蒸気漏れに関する調査状況

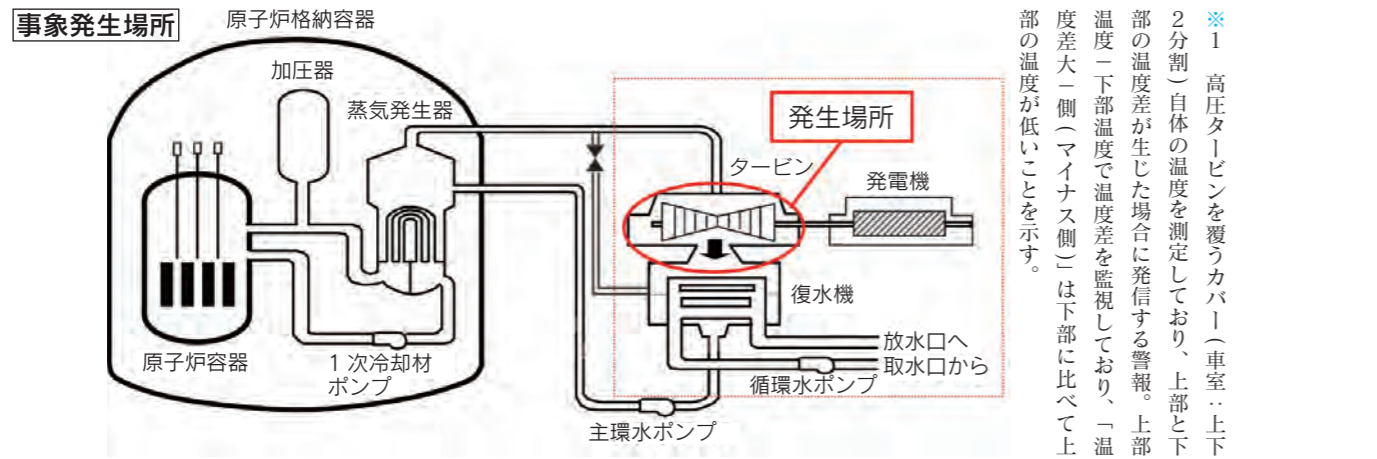
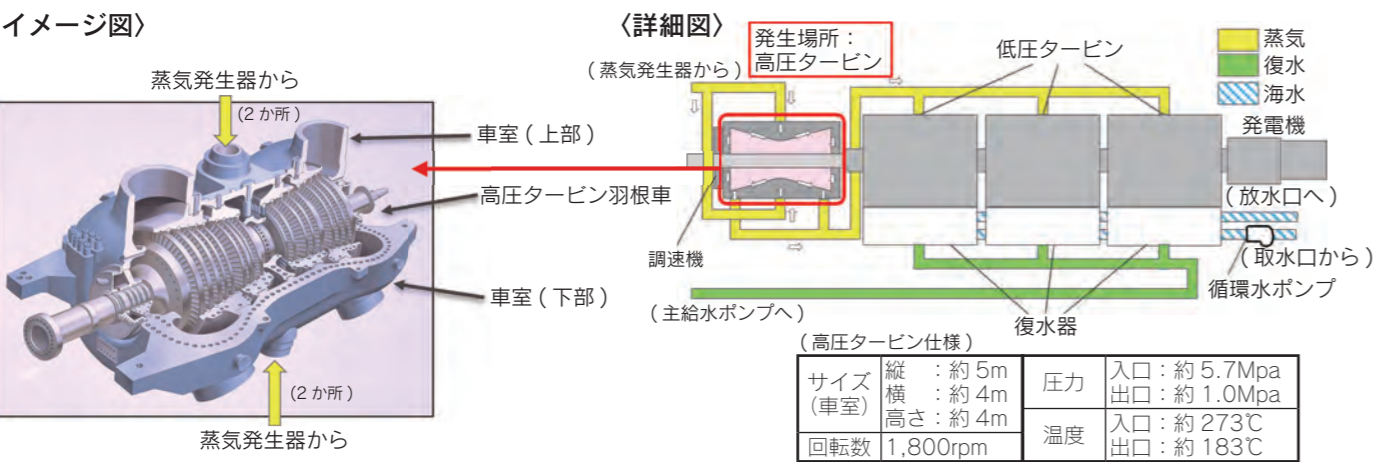
今回損傷が確認された調速機側の閉止キャップについて、超音波による肉厚測定を実施した結果、損傷箇所を中心に周辺の厚さよりも薄くなっており、最も薄い箇所は約1mmとなっていました。

車室上部を中心に外面から目視点検を実施した結果、2つある上部車室閉止キャップのうち、調速機側のキャップの母材に縦約1cm、横約8cmの損傷が確認されました。

関西電力(株)は、調速機側及び発電機側の閉止キャップを切り出して工場に搬送し、破面観察等の詳細な原因調査を実施し、調査の結果も踏まえ対策を検討するとしています。
