美浜発電所の状況について

美浜発電所3号機の 原子炉を手動停止

高圧タービンからの蒸気漏れに関する調査状況

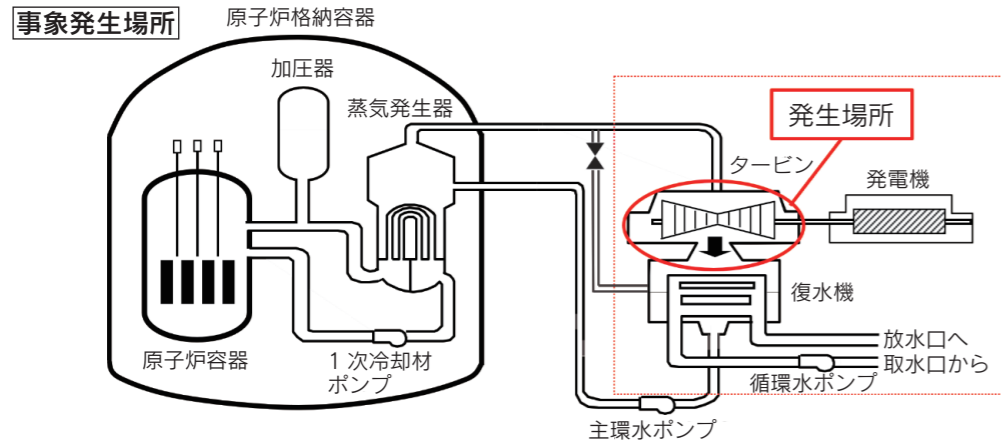
5月8日、定格熱出力一定運転中の美浜3号機において、「高圧車室上部メタル温度差大(一側)(※1)」の警報が発信し、中央制御室の運転員が高圧タービン周辺より蒸気が漏れていることをタービン建屋内の監視カメラで確認したことから、関西電力(株)は、美浜3号機を手動停止しました。その後、蒸気の漏れが停止していることを確認しています。

※1 高圧タービンを覆うカバー(車室…上下2分割)自体の温度を測定しており、上部と下部の温度差が生じた場合に発信する警報。上部温度-下部温度で温度差を監視しており、「温度差大(一側(マイナス側))」は下部に比べて上部の温度が低いことを示す。

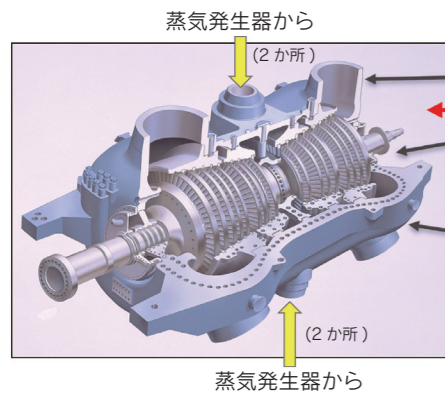
<イメージ図>

今回損傷が確認された調速機側の閉止キャップについて、超音波による肉厚測定を実施した結果、損傷箇所を中心に周辺の厚さよりも薄くなっており、最も薄い箇所は約1mmとなっていました。

高圧タービンの中央付近からの蒸気漏れが確認されたことや警報発信時のパラメータを確認した結果、車室下部の温度に変化はなく、上部の温度が低下していることから、高圧タービン車室(※2)上部からの漏れと推定されました。

車室上部を中心に外面から目視点検を実施した結果、2つある上部車室閉止キャップのうち、調速機側のキャップの母材に縦約1cm、横約8cmの損傷が確認されました。

関西電力(株)は、調速機側及び発電機側の閉止キャップを切り出して工場に搬送し、破面観察等の詳細な原因調査を実施し、調査の結果も踏まえ対策を検討するとしています。
